Feuchtigkeitsschlieren

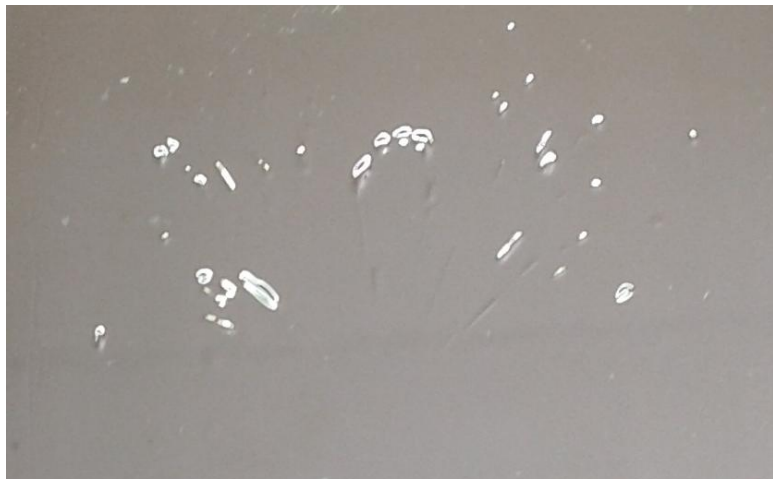
Feuchtigkeitsschlieren

Diese Bläschen haben meist eine gestreckte, ovale Form, die zum Anguss hin gerichtet ist. Sie können sichtbar an der Oberfläche liegen oder auch knapp unter der Oberfläche in stark komprimiertem Zustand eingefroren werden. Während der Galvanisierung können die Gasblasen dann entweder angelöst, angequollen oder weggebissen werden und auf diese Weise Krater im Kunststoff verursachen.

Bei der Lagerung bzw. Verarbeitung bildet sich Feuchtigkeit im oder am Granulat und bildet in der Schmelze Wasserdampf. Durch das Geschwindigkeitsprofil an der Fließfront werden die Gasblasen an die Oberfläche der Schmelze transportiert. Durch ihr Bestreben, einen Druckausgleich vorzunehmen, platzen die Blasen auf und werden durch die fortschreitende Fließfront verformt und an der Werkzeugwand eingefroren.
